# PLANO DE AÇÃO DE EMERGÊNCIA

UHE IBITINGA

## VERSÃO EXTERNA

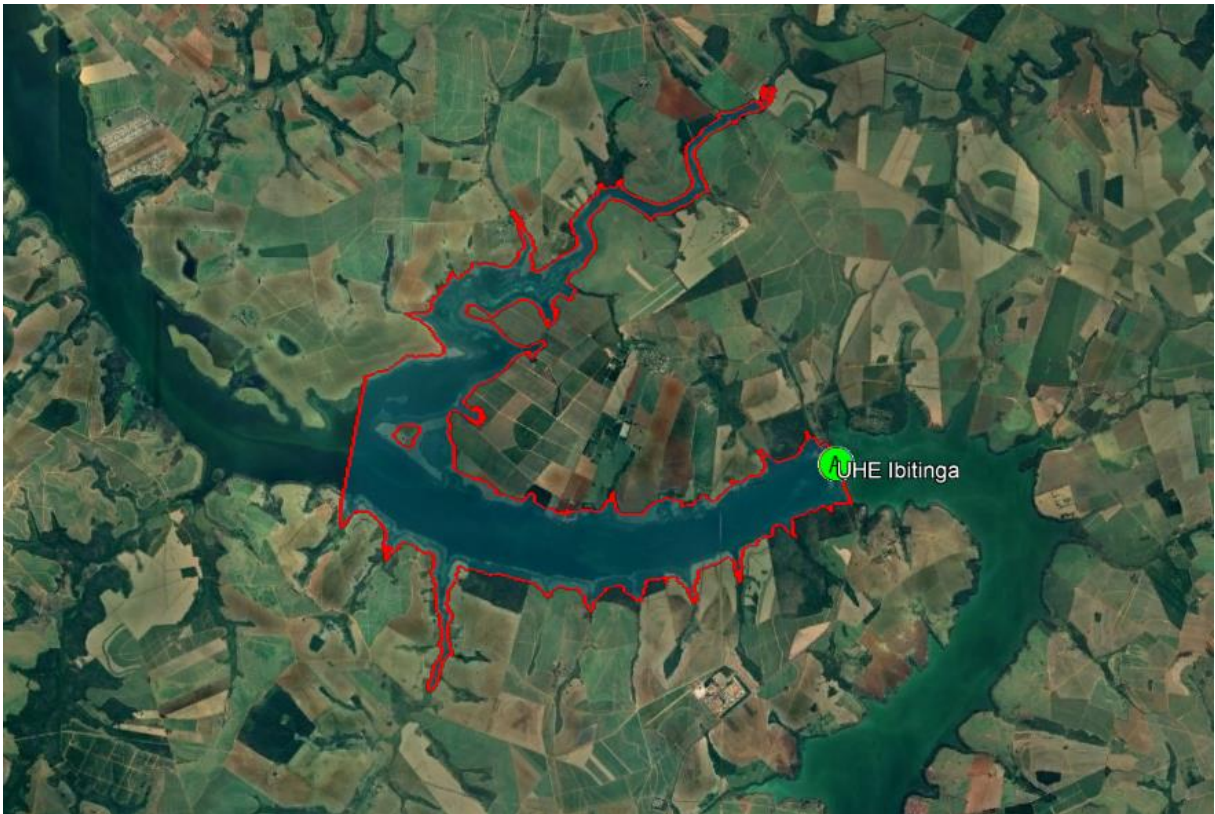
Figura 3 – Zona de Autossalvamento da UHE Ibitinga

Na **Figura 3** está apresentado o mapa da Zona de Autossalvamento determinada para a UHE Ibitinga. Em caso de Nível de Resposta no qual se configure uma necessidade de comunicação a partir do sistema de notificação em massa, consultar **Procedimentos de Notificação e Alerta**.

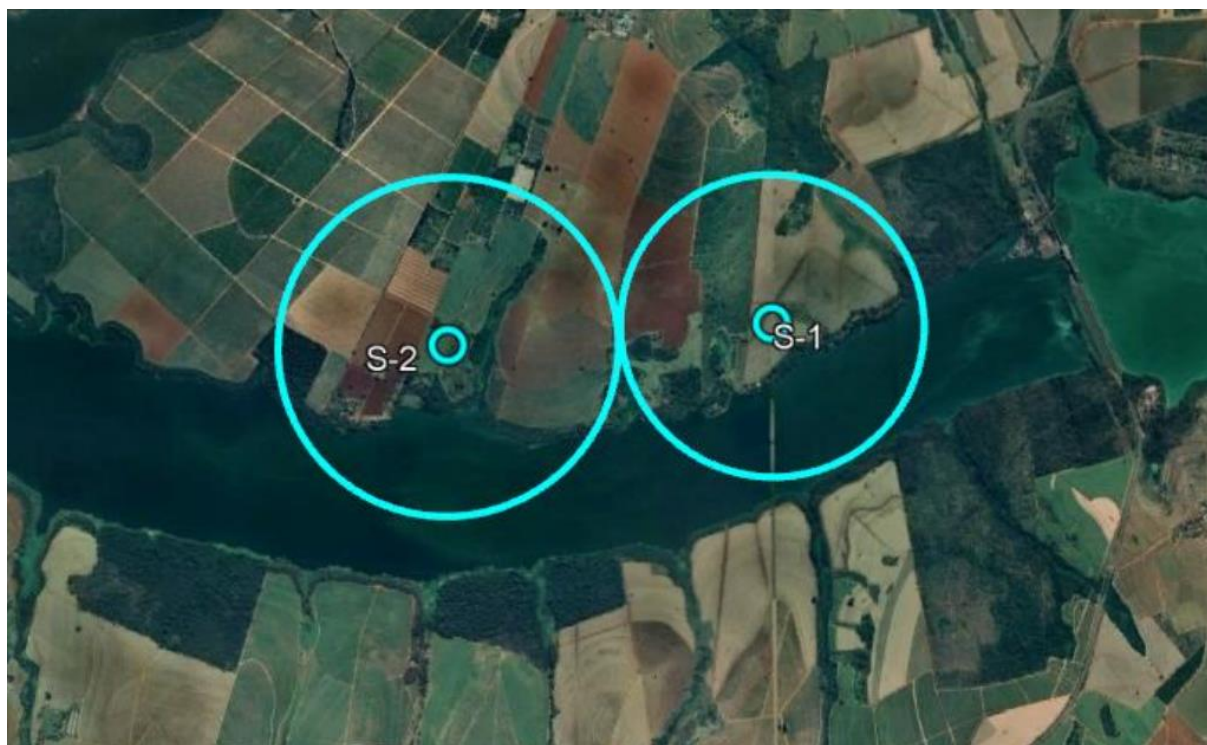
**Figura 27 – Localização das Estações Remotas (ER) de Sirenes Fixas na ZAS**

Em atendimento à Lei Federal nº 12.334/2010 e à Resolução Normativa ANEEL nº 1.064/2023, onde menciona-se a necessidade de instalação de “(...) *um sistema de alerta sonoro ou outra solução tecnológica de maior eficácia, nos locais habitados na ZAS, devendo conter avaliação quanto a essa abrangência e cabendo ao empreendedor sua implantação, operação e manutenção em articulação com os órgãos locais de proteção e defesa civil.*”, a Auren Energia materializou o sistema de alerta sonoro na ZAS da UHE Ibitinga, composto por 02 torres fixas instaladas em pontos estratégicos na área potencialmente inundável (**Figura 27 e Quadro 26**).
